Trabajos de recuperación y mantenimiento del arbolado urbano en la plaza de la Constitución

El desplome del laurel

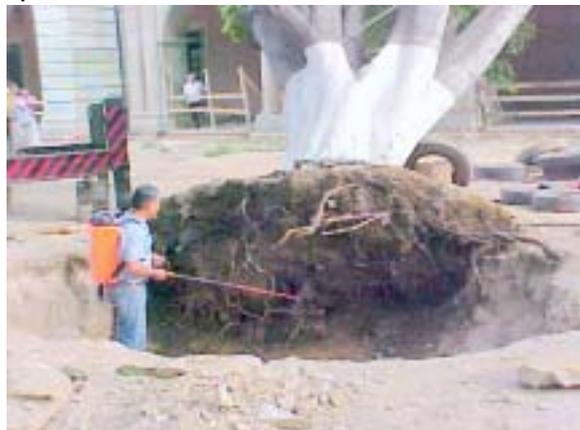
Foto 1. Irrogación del cepellón con enraizadores que estimulan el crecimiento radicular.

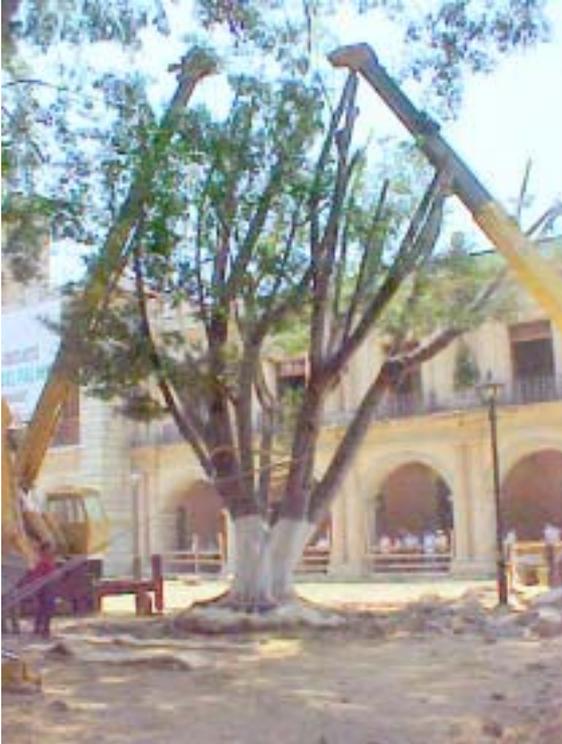
Foto 2. Laurel replantado. Se puede observar el sistema de sujeción antes de ser colocado el cableado aéreo ergonómico.

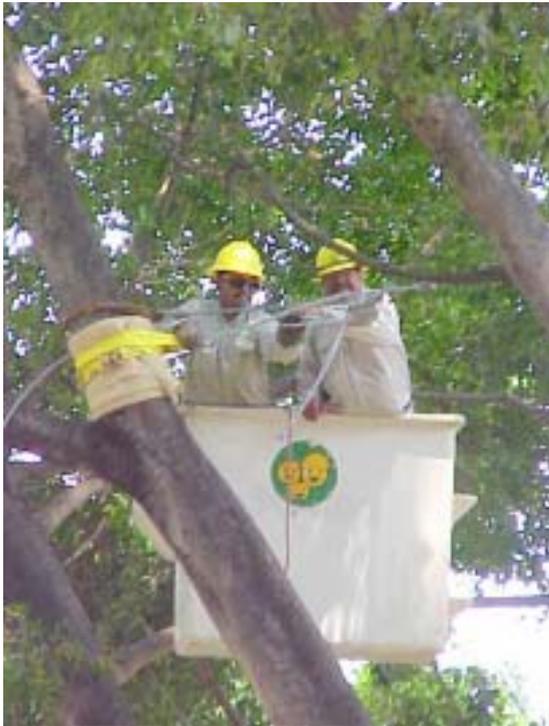
Foto 3. Instalación de cableado ergonómico aéreo. Se puede observar que las sufrideras son de tela de yute y los anclajes son las eslingas en color amarillo, ambos usos permiten evitar desprendimiento y daño de la corteza en el árbol por la tensión a la que estarán sometidos los cables por fuertes vientos y lluvias.

En vista de los riesgos detectados en el arbolado presente, se estimó el nivel de riesgo de los árboles y para mantener éste valor en niveles permisibles permitiendo el avance de la obra, se estableció un sistema de cableado ergonómico en los árboles de

mayor riesgo, ya que la condición que presentaban, no contribuía a mejorar la salud de los árboles y sus repercusiones serían no deseables; es importante mencionar que esta técnica por las condiciones prevalecientes no garantiza al 100% la estabilidad de los árboles de mayor riesgo, sobre todo aquellos que presenten un desplome hacia inmuebles particulares (restaurantes, Kiosco, etc.). Este sistema de cableado se estableció en el árbol replantado y otros de la misma especie en las Jacarandas con notorio desplome hacia el Kiosco, y en un Laurel situado en la esquina de Bustamante y Trujano.

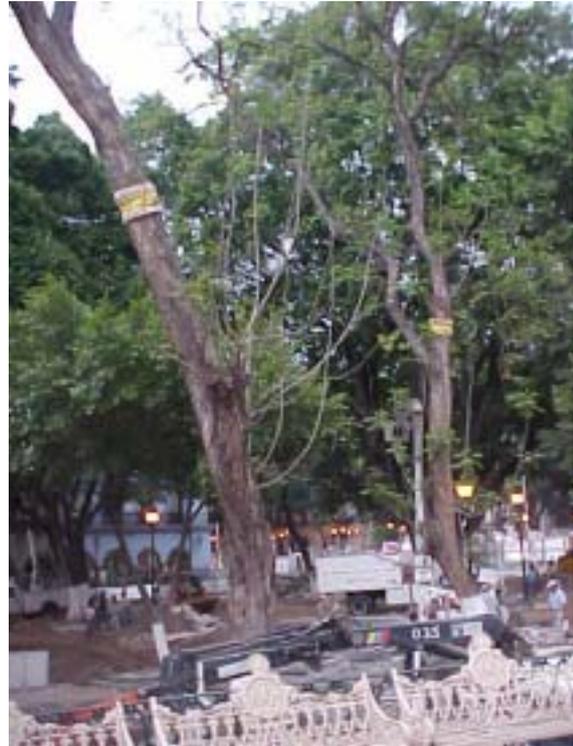
Foto 4. Colocación de cableado en jacarandas de riesgo de desplome hacia el Kiosco.

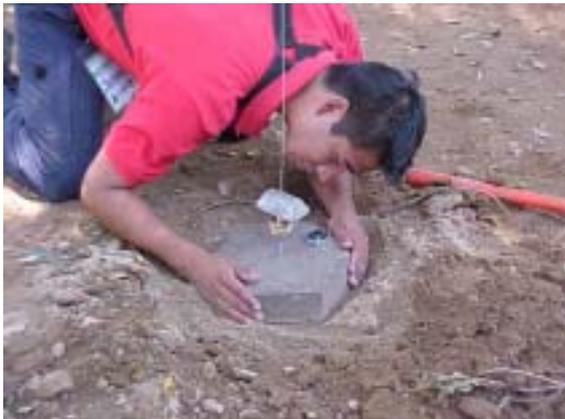
Figura 5. Establecimiento de plomadas, el desplazamiento de éstas hacia cualquiera de los cuadrantes permite deducir si existe desplazamiento del ejemplar. Los cuadrantes fueron orientados conforme al Norte magnético.

En vista de las condiciones prevalecientes y el compromiso de la estabilidad de algunos de los ejemplares, se estableció un sistema de monitoreo a través de la colocación de plomadas en puntos selectivos del árbol que nos permitieran estudiar si se estaba llevando a cabo un desplazamiento a favor de su ángulo de desplome, la constante toma de datos y su análisis nos permitiría tomar las actuaciones necesarias en materia de protección civil en relación a la diana del árbol. Este sistema de plomadas se instaló en un total de 7 árboles incluyendo el árbol replantado.

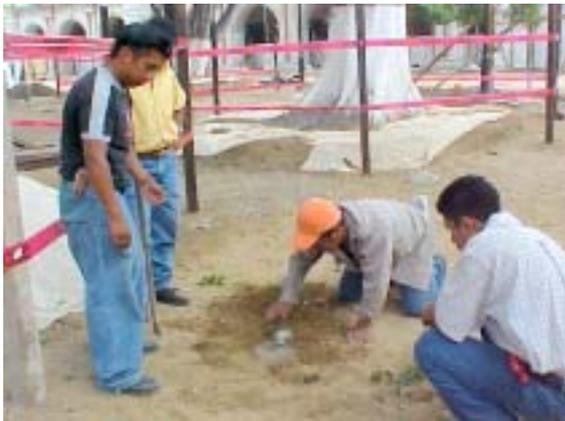
Foto 6. Calibración y validación de la carga. Al fondo se observa la terrazas en la base de los árboles, la colocación del yute impide la pérdida del deslave de tierra y ayuda a disminuir la pérdida de agua por evapotranspiración.

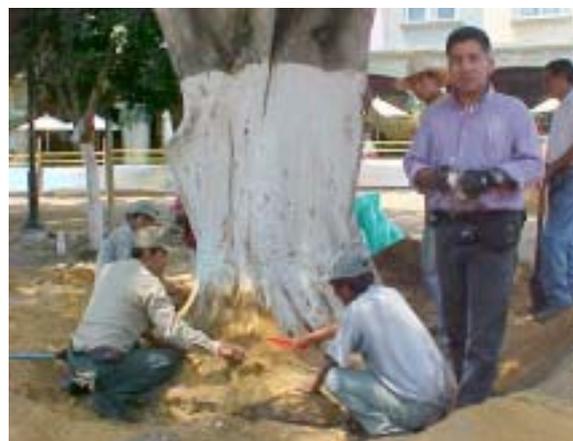
Foto 7. Poda, perfilamiento de cortes, desinfección y saneamiento en el sistema radicular de los ejemplares.

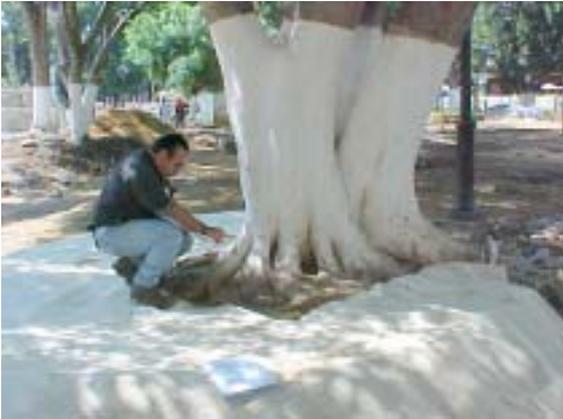
Foto 8. Supervisión y valorización de los trabajos en cada ejemplar para determinar las adecuaciones pertinentes.
